114學年度第1學期

節能減碳工作小組會議

環境保護暨職業安全衛生委員會

115年1月22日

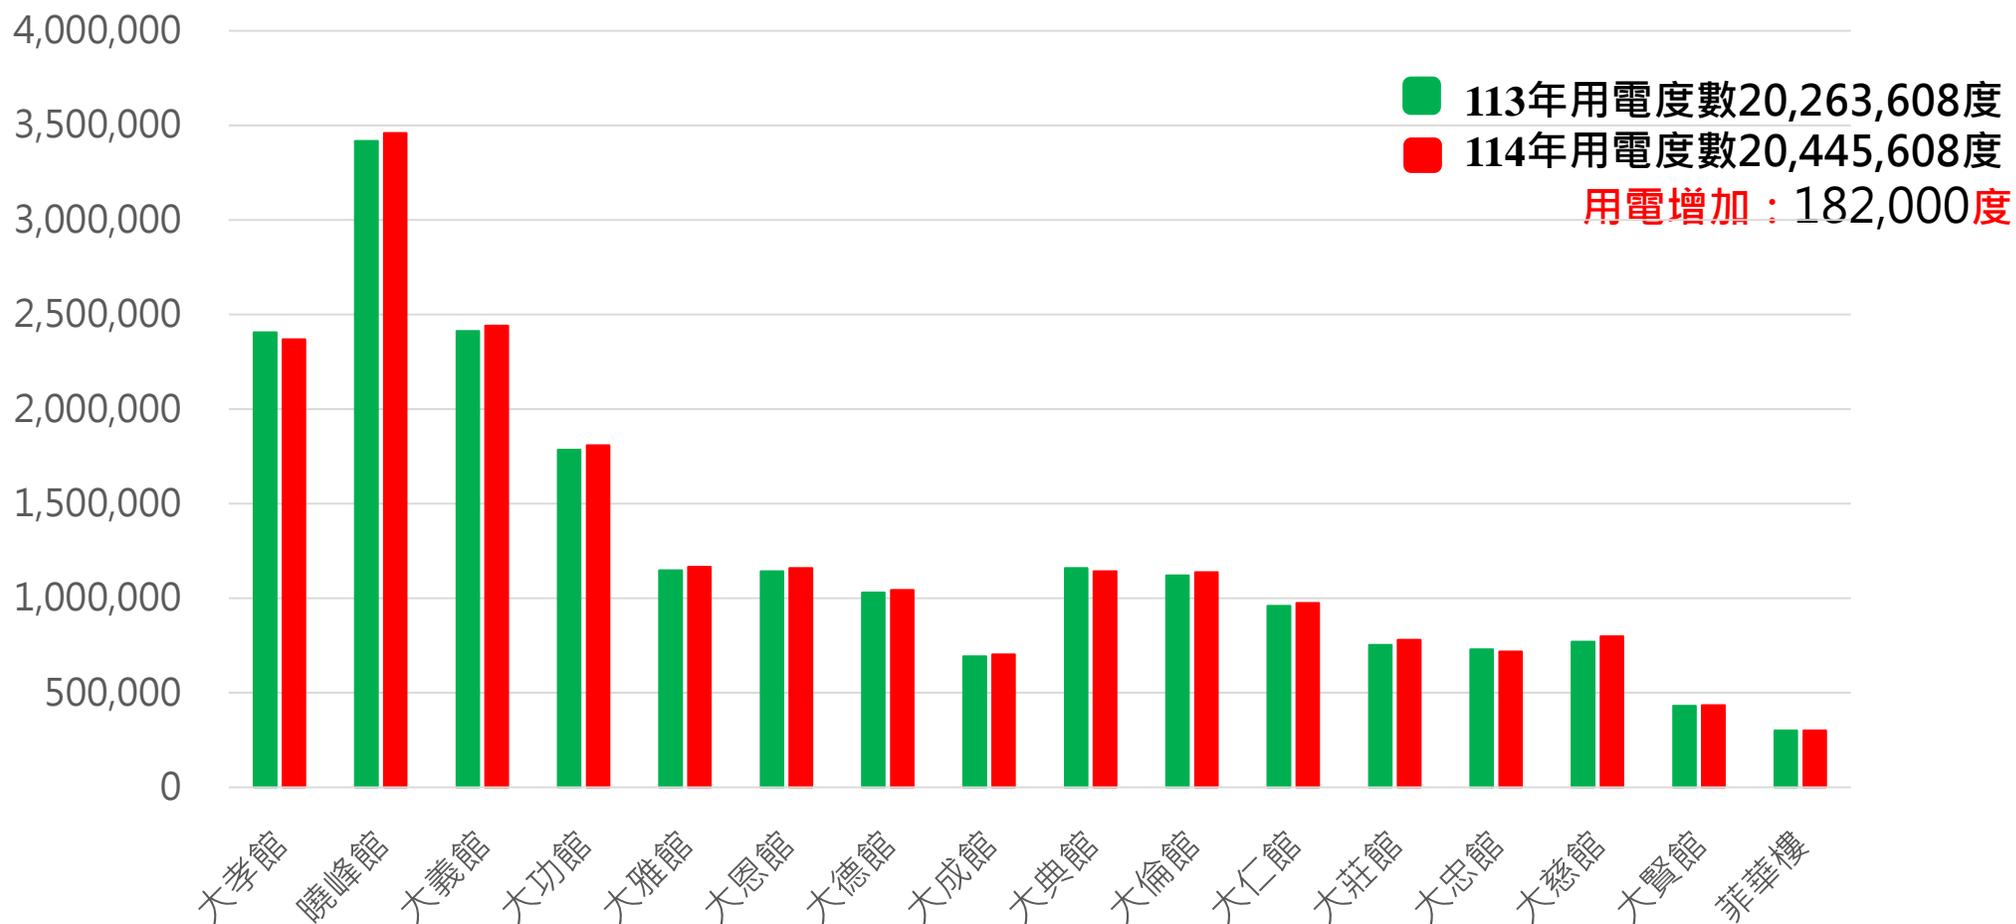
113-114年各館樓用電比較分析

依據各館樓智慧電表數據

113年用電量(度)	114年用電量(度)	增加(度)	減少(度)	備註
大孝館	2,405,760	2,369,203		36,557	建築系學術、行政空間
曉峰館	3,417,739	3,460,012	42,273		
大義館	2,412,527	2,441,137	28,610		
大功館	1,784,727	1,808,986	24,259		
大雅館	1,148,569	1,166,356	17,787		全年24小時開放空調
大恩館	1,142,355	1,160,046	17,691		暑期專班及社團活動
大德館	1,030,807	1,044,818	14,011		
大成館	693,452	704,191	10,739		
大典館	1,159,920	1,142,294		17,626	
大倫館	1,121,072	1,138,433	17,361		全年24小時開放空調
大仁館	959,982	974,849	14,867		
大莊館	753,327	781,132	27,805		全年24小時開放空調
大忠館	730,320	719,222		11,098	
大慈館	770,355	798,771	28,416		全年24小時開放空調
大賢館	431,878	434,623	2,745		
菲華樓	300,819	301,534	715		
合計	20,263,608	20,445,608	247,279	65,281	增加用電182,000度
